TRANSACTION

Votre N° de dossier : MA2406102567

Bien immobilier expertisé : **45 avenue de Grande Bretagne
/ RESIDENCE GRANDE BRETAGNE
31300 TOULOUSE
Etage RDC . Local 2**

RAPPORT DE MISSION DE REPÉRAGE DES MATÉRIAUX ET PRODUITS CONTENANT DE L'AMIANTE POUR L'ÉTABLISSEMENT DU CONSTAT ÉTABLI À L'OCCASION DE LA VENTE D'UN IMMEUBLE BÂTI

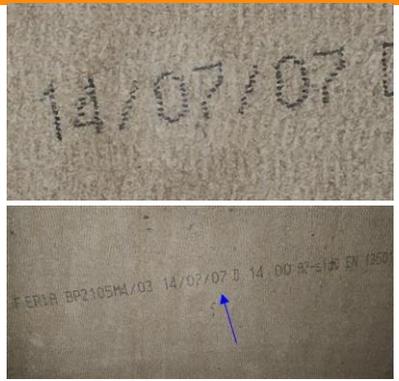
Localisation	Identifiant + Description	Conclusion (justification)	Photo
Rez de chaussée - Local technique	<p><u>Identifiant:</u> ZPSO001 <u>Description:</u> Faux plafonds <u>Composant de la construction:</u> 1. Flocages, Calorifugeages, Faux plafonds - Flocages, Calorifugeages, Faux plafonds <u>Partie à sonder:</u> Faux plafonds <u>Liste selon annexe.13-9 du CSP:</u> A <u>Justificatif:</u> Sur marquage du matériau</p>	Absence d'amiante (Sur marquage du matériau)

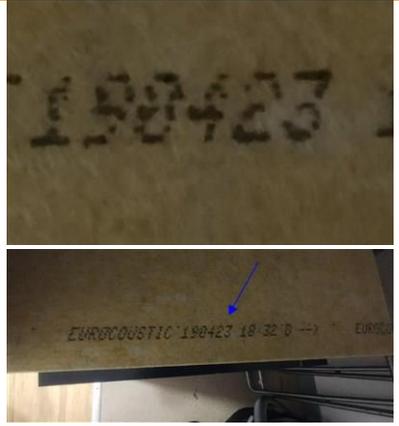
Localisation	Identifiant + Description	Conclusion (justification)	Photo
Rez de chaussée - WC 1	<p><u>Identifiant:</u> ZPSO002 <u>Description:</u> Faux plafonds <u>Composant de la construction:</u> 1. Flocages, Calorifugeages, Faux plafonds - Flocages, Calorifugeages, Faux plafonds <u>Partie à sonder:</u> Faux plafonds <u>Liste selon annexe.13-9 du CSP:</u> A <u>Justificatif:</u> Sur marquage du matériau</p>	Absence d'amiante (Sur marquage du matériau)	
Rez de chaussée - WC 2	<p><u>Identifiant:</u> ZPSO002 <u>Description:</u> Faux plafonds <u>Composant de la construction:</u> 1. Flocages, Calorifugeages, Faux plafonds - Flocages, Calorifugeages, Faux plafonds <u>Partie à sonder:</u> Faux plafonds <u>Liste selon annexe.13-9 du CSP:</u> A <u>Justificatif:</u> Sur marquage du matériau</p>	Absence d'amiante (Sur marquage du matériau)

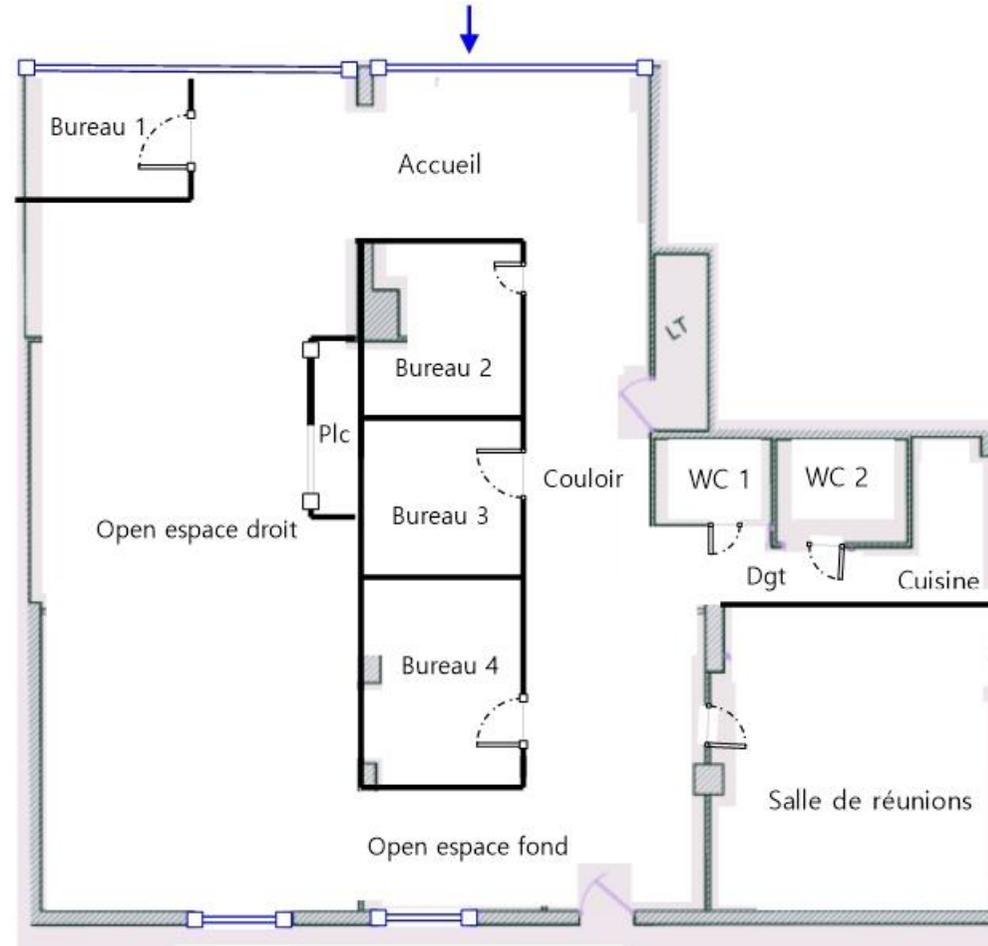
4 - CROQUIS DU REPÉRAGE

Planche de repérage des matériaux et produits amiantés
Affaire	MA2406102567
Opération	MERA MELO walter
Site	45 avenue de Grande Bretagne / RESIDENCE GRANDE BRETAGNE (Lot 83 (ADECCO MEDICAL))
	31300 TOULOUSE
Date de réalisation	20/06/2024
Matériaux et produits contenant de l'amiante	
	Surface amianté
	Linéaire / paroi amianté (type 1)
	Linéaire / paroi amianté (type 2)
	Conduit amianté
Sondages destructifs / Prélèvements	
	Prélèvement Positif
	Prélèvement négatif
	Sondage destructif
Types de murs	
	Mur Porteur
	Mur Cloison (type 1)
	Mur Cloison (type 2)
	Gaine technique
Eléments ou pièces non visités	
	Local non visitée
	Elément non visité
