TRANSACTION

Votre N° de dossier : MA2303049066

Bien immobilier expertisé : **2 RUE ABEL AUTEFAGE
31400 TOULOUSE
Local 0019610003**

AMIANTE AVANT VENTE

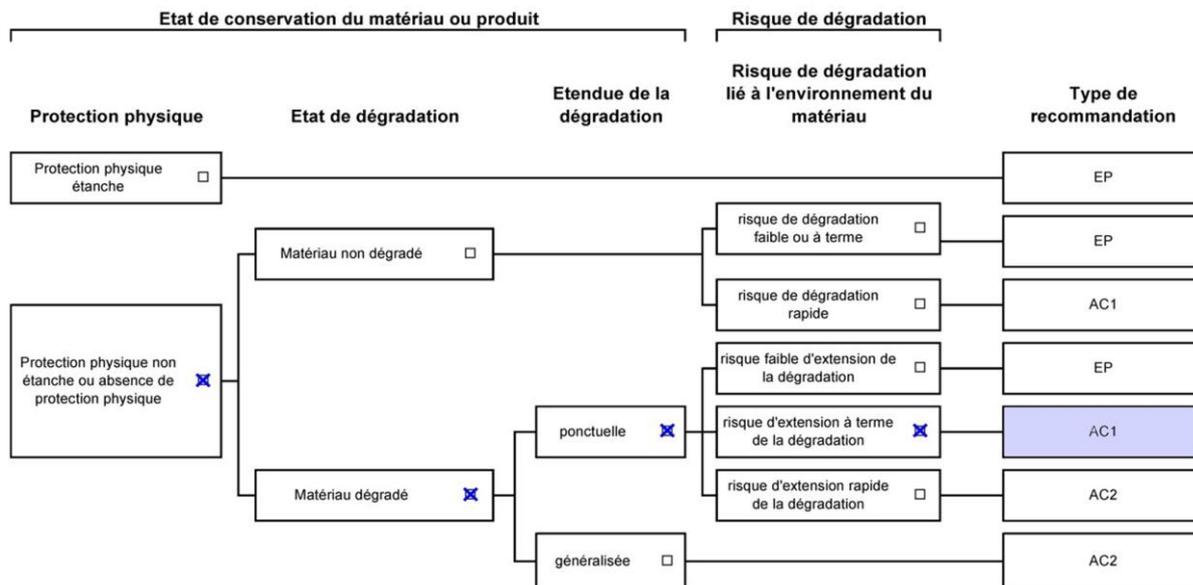
Grilles d'évaluation de l'état de conservation des matériaux ou produits de la liste B

Matériau : Colle de calorifugeage + Enveloppe (bande tissée enduite ou non)

Résultat AC1 : Il est recommandé de réaliser une action corrective de premier niveau.

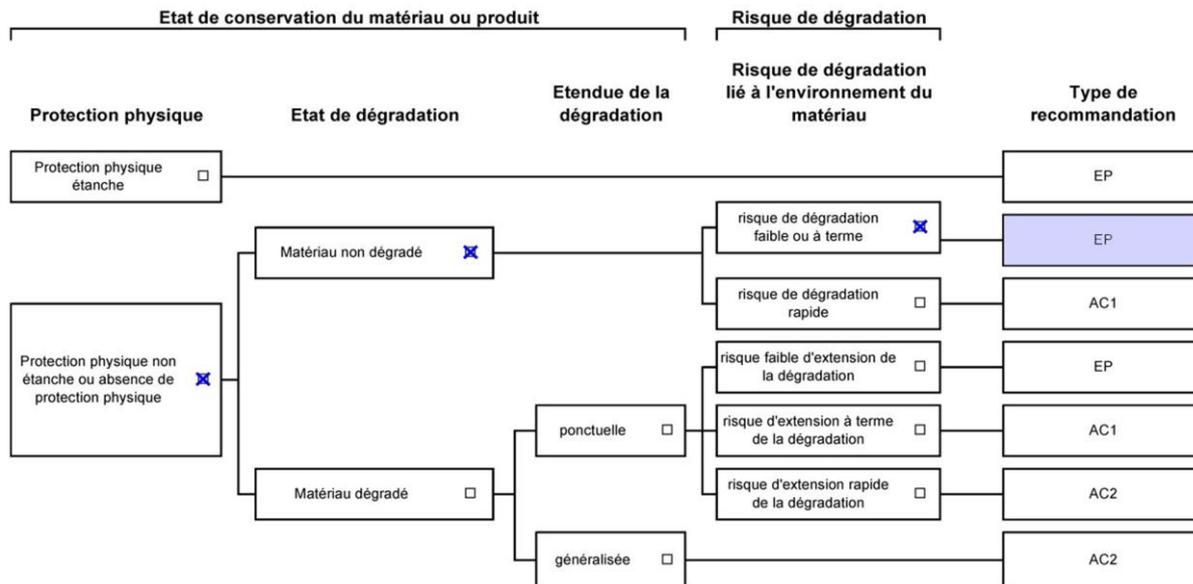
Matériau : Conduit en fibres-ciment

Résultat EP : Il est recommandé de réaliser une évaluation périodique.

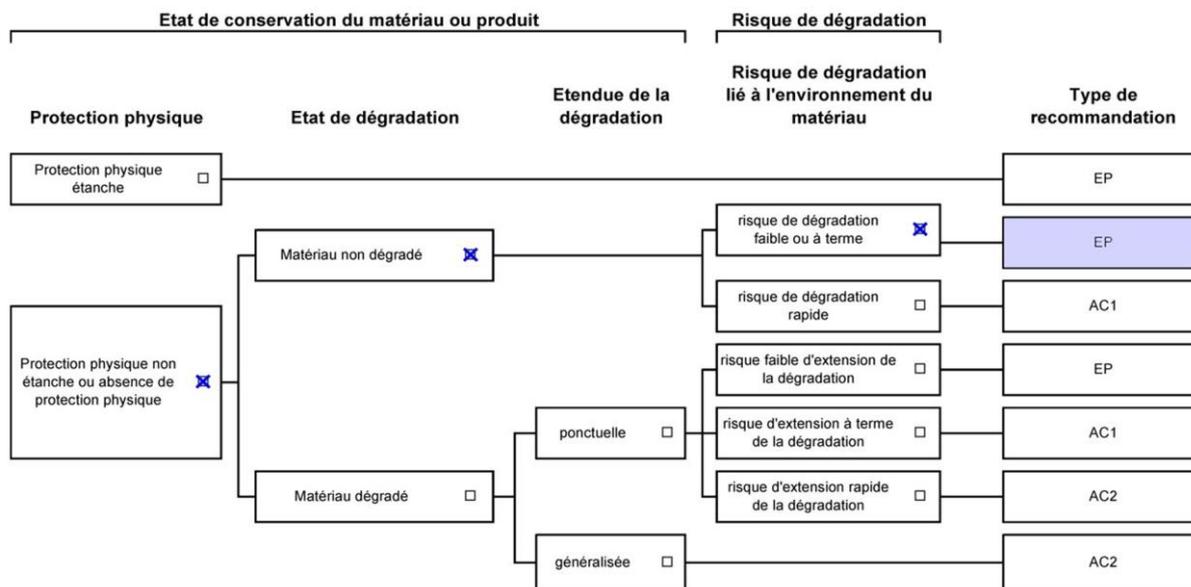
Dossier n° MA2303049066
Date de l'évaluation : 24/03/2023
Bâtiment / local ou zone homogène : Sous-Sol - Cave 566
Identifiant Matériau : ZPSO004
Matériau : Conduit en fibres-ciment
Résultat EP : Il est recommandé de réaliser une évaluation périodique.

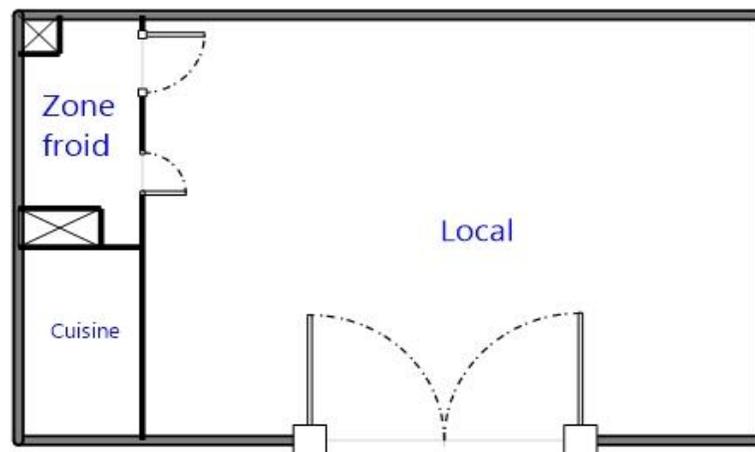
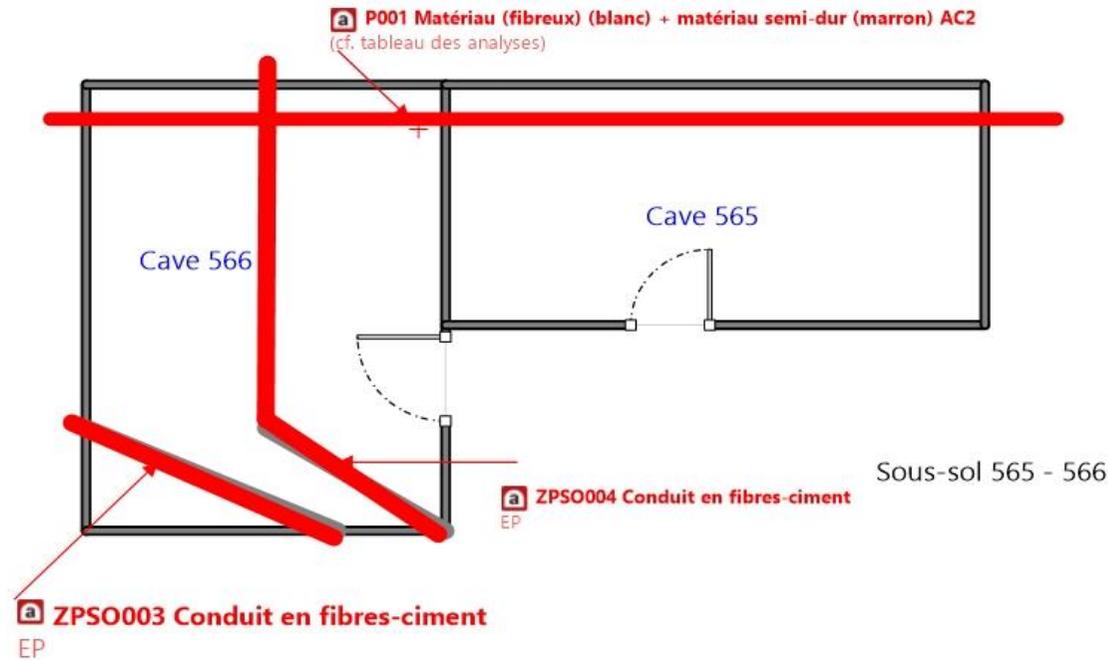
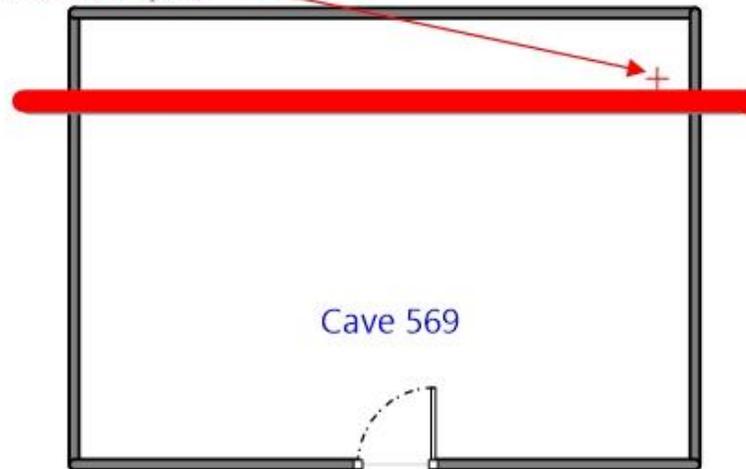
4 - CROQUIS DU REPERAGE

Planche de repérage des matériaux et produits amiantés
Affaire	MA2303049066
Opération	MERA MELO walter
Site	2 RUE ABEL AUTEFAGE (Lot 507 / Caves 565, 566, 569)
	31400 TOULOUSE
Date de réalisation	27/03/2023
Matériaux et produits contenant de l'amiante	
	Surface amianté
	Linéaire / paroi amianté (type 1)
	Linéaire / paroi amianté (type 2)
	Conduit amianté
Sondages destructifs / Prélèvements	
Px	Prélèvement Positif
Px	Prélèvement négatif
S	Sondage destructif
Types de murs	
	Mur Porteur
	Mur Cloison (type 1)
	Mur Cloison (type 2)
	Gaine technique
Éléments ou pièces non visités	
	Local non visitée
	Élément non visité

31400 TOULOUSE
Date de réalisation	27/03/2023
Matériaux et produits contenant de l'amiante	
	Surface amianté
	Linéaire / paroi amianté (type 1)
	Linéaire / paroi amianté (type 2)
	Conduit amianté
Sondages destructifs / Prélèvements	
	Prélèvement Positif
	Prélèvement négatif
	Sondage destructif
Types de murs	
	Mur Porteur
	Mur Cloison (type 1)
	Mur Cloison (type 2)
	Gaine technique
Eléments ou pièces non visités	
	Local non visitée
	Elément non visité

a P002 Matériau (fibreux) (blanc) + matériau semi-dur (marron) + matériau semi-dur (gris) AC1
 (cf. tableau des analyses)

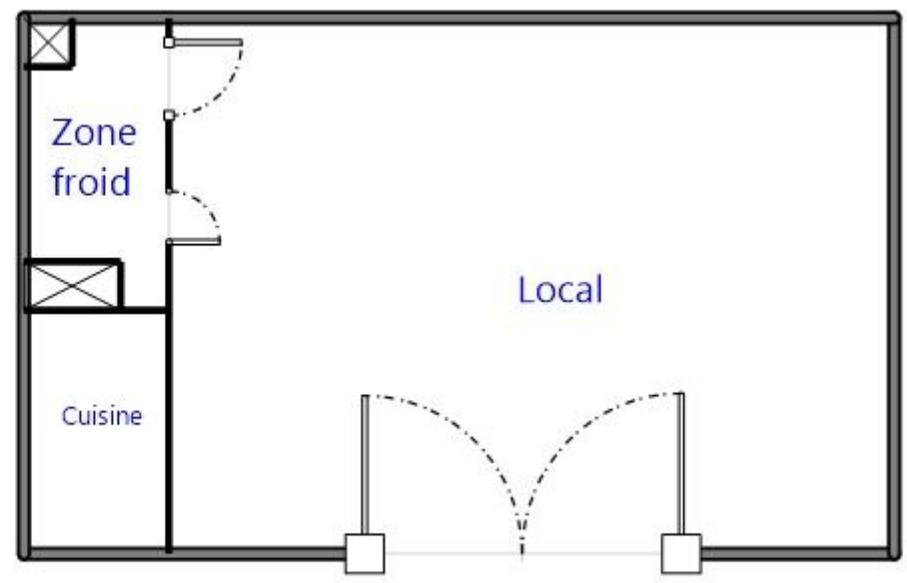
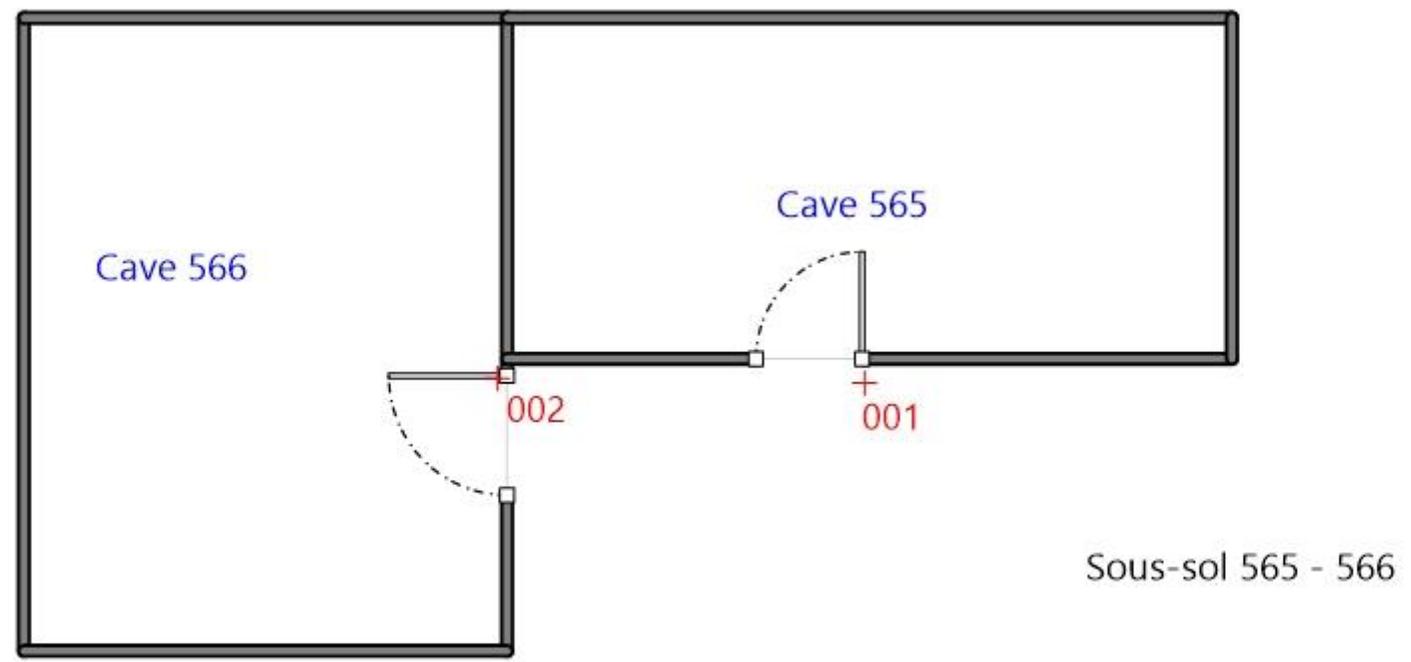
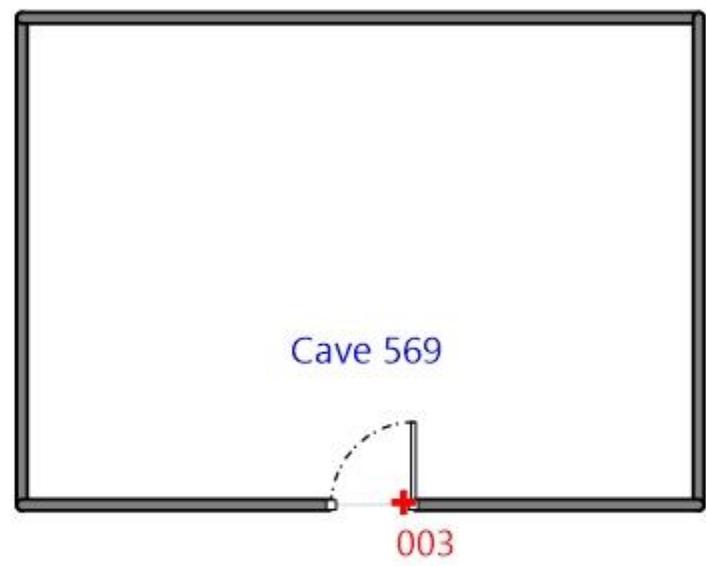
4 - ANNEXE - PLANS CROQUIS

Bâtiments et parties de bâtiments visités (1)	Ouvrages, parties d'ouvrages et éléments examinés (2)	Résultats du diagnostic d'infestation (3)
	Porte - Bois et Peinture	Absence d'indices d'infestation de termites
Cave 566	huisseries bois porte d'entrée	Présence d'indices d'infestation de termites: altérations dans le bois, bois d'apparence feuilleté, dégradation du bois (dégradation(s) faible(s), élément(s) faiblement dégradé(s), présence sur une partie de l'élément) identifiés sur croquis par : 002
	Sol - Terre	Absence d'indices d'infestation de termites
	Mur - Béton & brique	Absence d'indices d'infestation de termites
	Plafond - Plâtre et Peinture	Absence d'indices d'infestation de termites
	Porte - Bois et Peinture	Absence d'indices d'infestation de termites
Cave 569	huisseries bois porte d'entrée	Présence d'indices d'infestation de termites: altérations dans le bois, bois d'apparence feuilleté, dégradation du bois (dégradation(s) faible(s), élément(s) faiblement dégradé(s), présence sur une partie de l'élément) identifiés sur croquis par : 003

Localisation	Liste des ouvrages, parties d'ouvrages	Observations et constatations diverses
Général	-	Des éléments semblent dégradés en profondeur. Il serait prudent d'en faire vérifier la résistance mécanique par un homme de l'art ; Caves : Il a été repéré d'autres agents de dégradations (type insectes à larves xylophages) du bois. Un état parasitaire est recommandé
